国家高速公路北京至拉萨线青海省  
扎麻隆至倒淌河段公路  
环境影响报告书

编制单位：天科院环境科技发展（天津）有限公司

编制时间：二〇二三年十一月

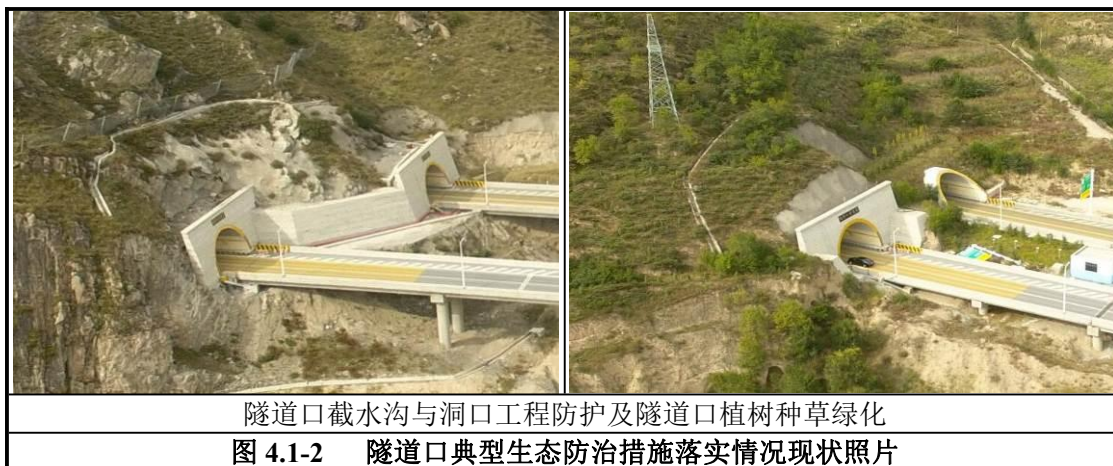
全线新建隧道洞口与地形均为正交，最大限度的减小了对隧道口植被的破坏，施工未发生随意扩大隧道口开挖面积等情况，并结合地形地貌等条件设置了隧道口防排水工程；施工结束后，对隧道口附近及时的实施了绿化措施，绿化选用了一些适合当地生长的植物绿化，如青海云杉、祁连圆柏、沙棘等。隧道口典型生态防治措施落实情况现状照片见图 4.1-2。

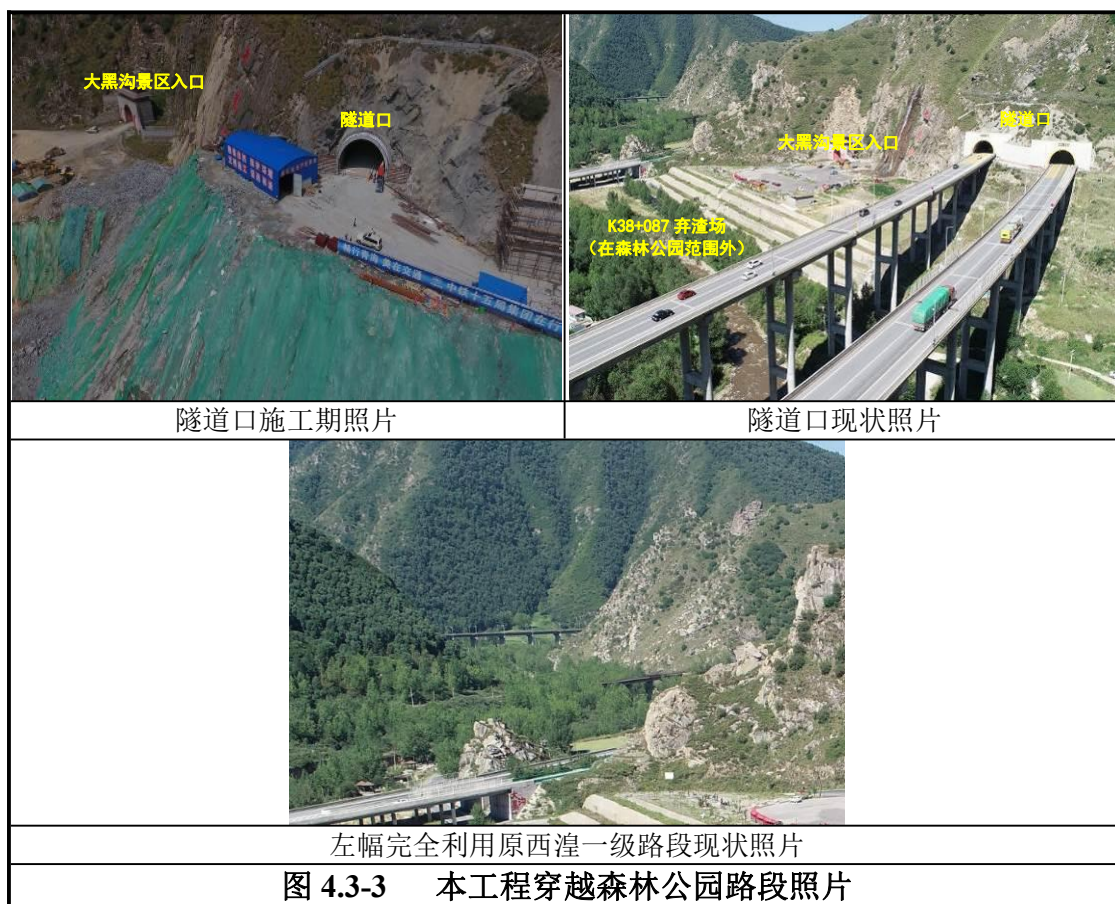
通过现场踏勘，工程在森林公园内右线新建路段以大桥及响河一号隧道穿越森林公园，主要以隧道形式穿越，基本不涉及对森林公园地表植被进行工程开挖，且涉及森林公园路段长度较短，右线右幅 0.48km，右线左幅 0.4km。工程穿越森林公园路段永久占地 0.47hm<sup>2</sup>，其中新增占地仅 0.03hm<sup>2</sup>，占压草地，以高架桥形式跨越，完全利用原西湟一级路占用建设用地 0.44hm<sup>2</sup>，隧道范围不计占地，因此实际新增占地面积很小，对森林公园生态环境影响不大。工程对森林公园的影响主要是隧道入口开挖破坏少量灌草地，面积为 0.05hm<sup>2</sup>，工程在施工中尽量减少植被破坏面积，尽量保留了隧道口外植被原状，并在施工结束后及时进行生态恢复，目前除隧道洞口外，基本未对山体原生植物产生明显影响。工程在森林公园内左线路段完全利用原西湟一级路，基本没有对该路段植被造成新的影响。

本工程穿越森林公园路段照片详见图 4.3-3。
